DE PASTORIEWONINGEN VAN DE SINT-NIKLAASPAROCHIE IN ZWIJNAARDE

Katrijn Depuydt

In dit artikel wordt de bouwgeschiedenis van de pastoriewoningen van de Sint-Niklaasparochie in Zwijnaarde geschetst, van aan het ontstaan tot in de twintigste eeuw, aan de hand van historische, iconografische, cartografische en archivalische bronnen en een onderzoek in situ. Uit de studie blijkt dat beide pastoriewoningen in deze parochie een grote historische en kunsthistorische waarde bezitten. Ze hebben zowel een belangrijke sociaal-culturele waarde als een voorname herkenningfunctie in de dorpsstructuur van Zwijnaarde. Met het oog op een eventuele herbestemming van deze gebouwen wordt de uitgebreide geschiedenis van de site (met nadruk op de periode 1600-2000) in dit artikel gereconstrueerd. De pastorale site van de gemeente Zwijnaarde (ten zuiden van Gent) wordt in het oosten begrensd door de dreef naar het kasteel van Zwijnaarde. In het zuiden liggen de kerk en het kerkhof en in het westen ligt de

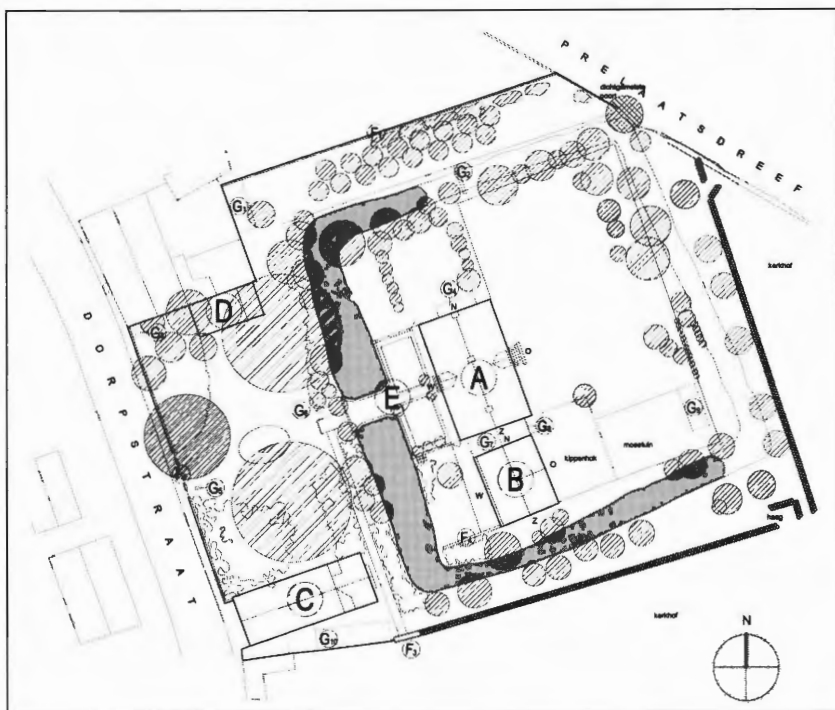
Afbeelding 1: Overzicht van de pastorale site van Zwijnaarde.

Legende: (A) achttiende-eeuwse pastorie, (B) oude pastorie, (C) zondagsschool, (D) garageboxen, (E) brug over de omwalling (Plan: Herwig Beyaert).

Dorpstraat. De site is opmerkelijk aangezien er zowel een oude als een achttiende-eeuwse pastorie aanwezig zijn. Aan de achterzijde van beide gebouwen ligt een grote tuin. Dit geheel ligt binnen een vierkante omwalling en is aan de hand van een brug aan de westzijde bereikbaar vanaf een voorhof. Op dit voorhof staan in het noorden vier garageboxen. In het zuiden bevinden zich de oorspronkelijke zondagsschool, het gevang en een elektriciteitscabine. De volledige site is ommuurd met een ingang aan de Dorpstraat.

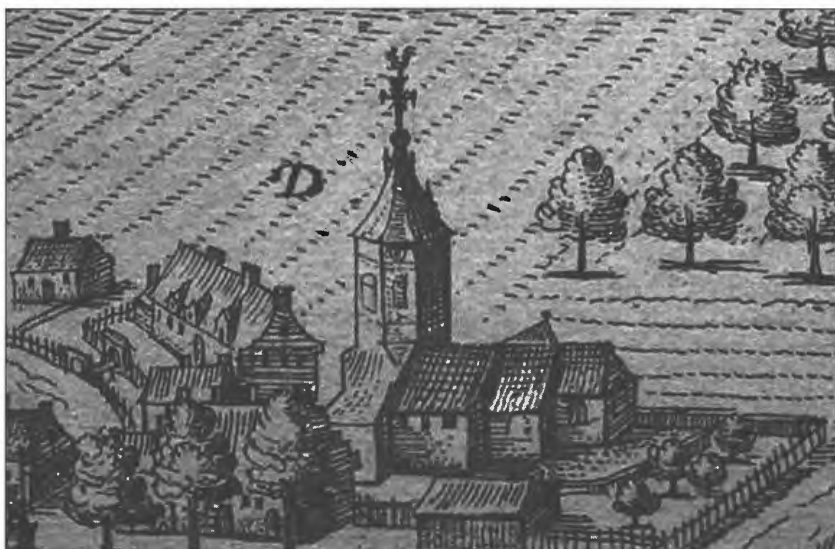
Afbeelding 2: Detail van de prent van Sanderus waarop rechts de kerk van Zwijnaarde en links de pastorie zijn afgebeeld, 1641 (Stadsarchief Gent).

In de 'Flandria Illustrata' van Sanderus, te dateren rond 1641 – 1644, staat een afbeelding van de pastorie van Zwijnaarde (zie afbeelding 2). Zoals in de visitatieverslagen vermeld, ligt de pastorie naast de kerk.¹⁸ Op de prent van Sanderus staat een gebouw in hoefetype met één bouwlaag afgebeeld. Centraal in de voorgevel bevindt zich een deur met links daarvan een drietal kleine vensteropeningen. Op het dak staan duidelijk drie dakvensters aan de voorgevel. De zuidelijke zijgevel is een tuitgevel en toont drie vensteropeningen op de begane grond en een vierde venster op zolderniveau. Het dak is, zoals gebleken uit de visitatieverslagen, gedekt met stro en heeft twee schouwen.¹⁹ Aan de noordzijde van dit bouwvolume is er nog een kleine schuur aangebouwd, eveneens met schouw. De pastorie zou ook beschikken over een grote tuin:

Op de prent van Sanderus wordt de omheining in het westen onderbroken door een poortopening, overdekt met een zadeldak. De poort is met een brug over een lager gelegen deel dat tijdelijk water bevatte, verbonden met een tweede poort die direct uitgeeft op de straat. De aanwezigheid van water dat de pastorie zou omringen, is echter niet duidelijk weergegeven op de prent. Enkel de hoger gelegen verbinding tussen beide poorten doet denken aan een eventuele overbrugging boven een lager gelegen waterpartij. In het vermelde visitatieverslag van bisschop Antonius Triest is er wel sprake van water dat de volledige site omringt.

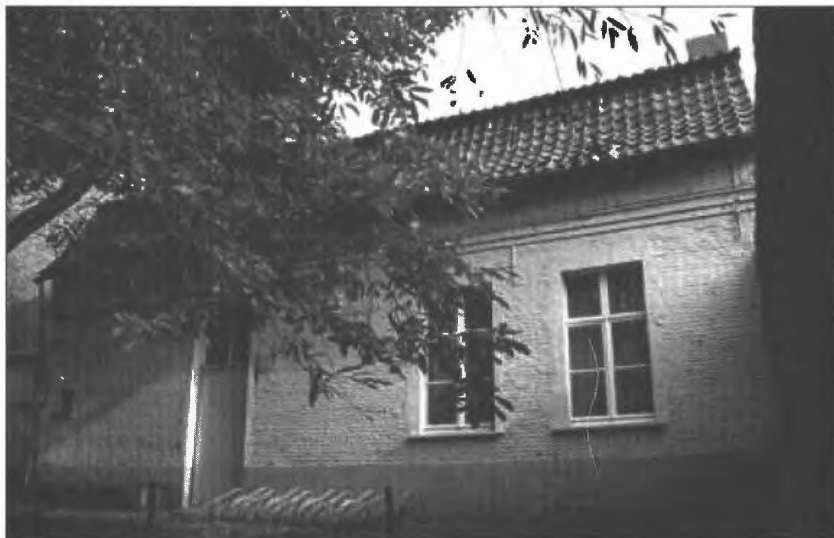
Afbeelding 3: Voorgevel van de oude pastorie in classicerende barok, aangepast in de periode 1736-1738 (Foto: Katrijn Depuydt).

Ten tweede werden er werken uitgevoerd aan de voorgevel. Deze gevel in clasicerende barokstijl is opgebouwd uit bakstenen met een afmeting van twintig cm lengte, negen en half cm hoogte en vier cm diepte. De voordeur ligt in een vooruitspringend middenrisaliet. Links en rechts van deze deuropening werden consoles aangebracht die het hoofdgestel ondersteunen. Elke console is volledig symmetrisch en opgebouwd uit voluten en acanthusbladeren. Het geheel wordt onderaan afgesloten met een kwast. Op het hoofdgestel komt, zoals eerder vermeld, een deel van de datum voor. Links van deze deuropening, nog steeds in het middenrisaliet, zijn er sporen van een kruisvenster. Niet alleen de aanwezigheid van de afgeschuinde middenstijl wijst hierop, maar ook de luikduim die zich nog in de muur bevindt. Vermoedelijk was deze vensteropening zelfs ooit een deuropening, gezien de duidelijke bouwnaad tot aan de grond. De rechter zijrisaliet wordt tot op heden doorbroken door twee vensters, ingevuld met zesvlakkenramen. Links en rechts van beide vensters zijn, onder de recenter aangebrachte bepleistering van de rechte dagkanten, nog sporen van geordende bakstenen te zien die oorspronkelijk imitatie negblokken vormden.

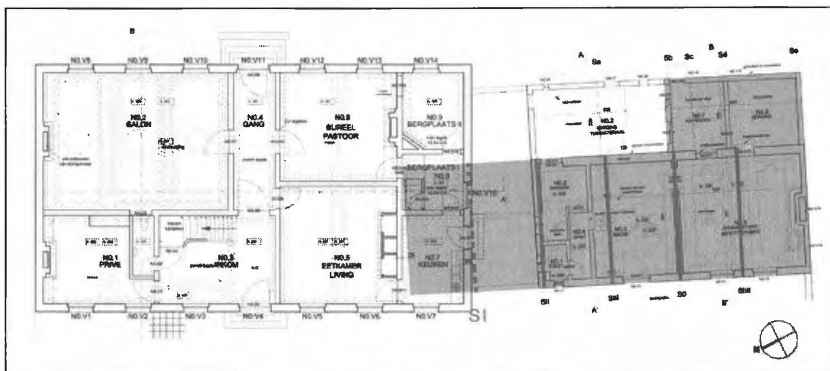
Afbeelding 4: Situering van de achttiende-eeuwse pastorie tegenover de oude pastorie en de afbraak van twee traveeën van de oude pastorie (Plan: Herwig Beyaert).

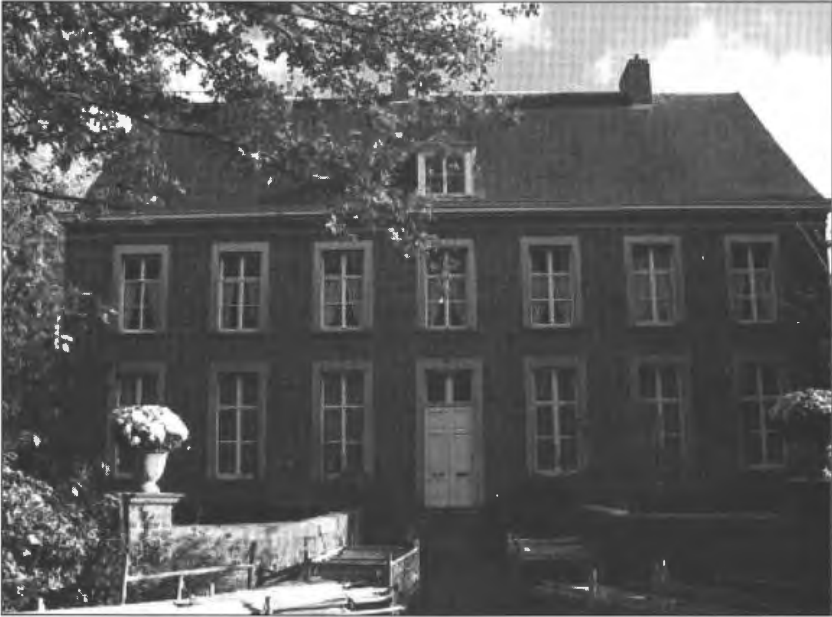
Afbeelding 5: Voorgevel van de achttiende-eeuwse pastorie (Foto: Katrijn Depuydt).
