# GEDRAAIDE TORENSPITSEN

Karel De Wilde

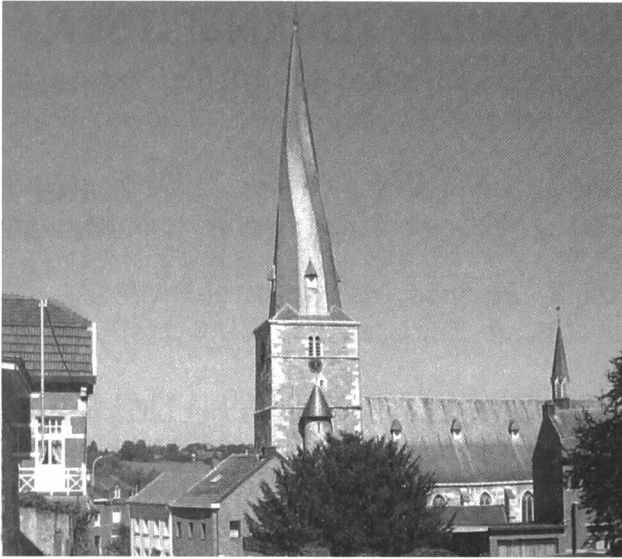
Afb. 1: De gedraaide spits van de kerktoren te Baelen nabij Eupen

In meer dan 90% van de gevallen betreft het steeds achthoekige spitsen op een vierhoekige toren met een afgeplatte piramide als verbindingsstuk (zie afbeelding 1). Dit torentype wordt in Vlaanderen wel eens als “Brabantse gotiek” omschreven.

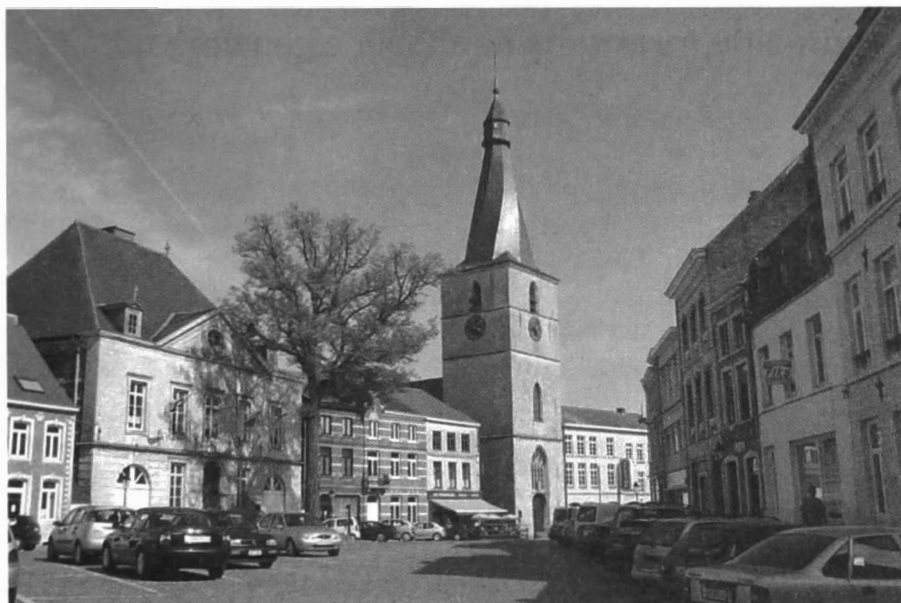
*Afb. 2: Wonder der natuur, constructiefout of bouwkundig hoogstandje? De toren van de Sint-Lambertuskerk op de markt van Jodoigne (Geldenaken).*

Dan rest nog de vraag over de oorzaak van de torsie. Een 30-tal torenspitsen is met zekerheid bewust gedraaid gebouwd. Hierbij zijn een aantal meesterwerken van bouwkundigen<sup>3</sup>, maar ook meerdere kerktorens in bergachtige of sneeuwrijke gebieden die met opzet gedraaid gebouwd werden ter wille van een betere bestendigheid tegen stormwind en sneeuwval. Bij een 30-tal andere torenspitsen is de torsie vrijwel zeker spontaan en ongewild ontstaan als gevolg van tekortkomingen in de constructie van het raamwerk van de spits. De combinatie van een onvoldoende gedroogde centrale verticale balk en de afwezigheid van zogenaamde "sint-andrieskruisen" of schoorbalken tussen de centrale balk en de dwarsbalken is een meermaals voorkomend fenomeen dat leidde tot een ongewilde torsie van de hele torenspits.

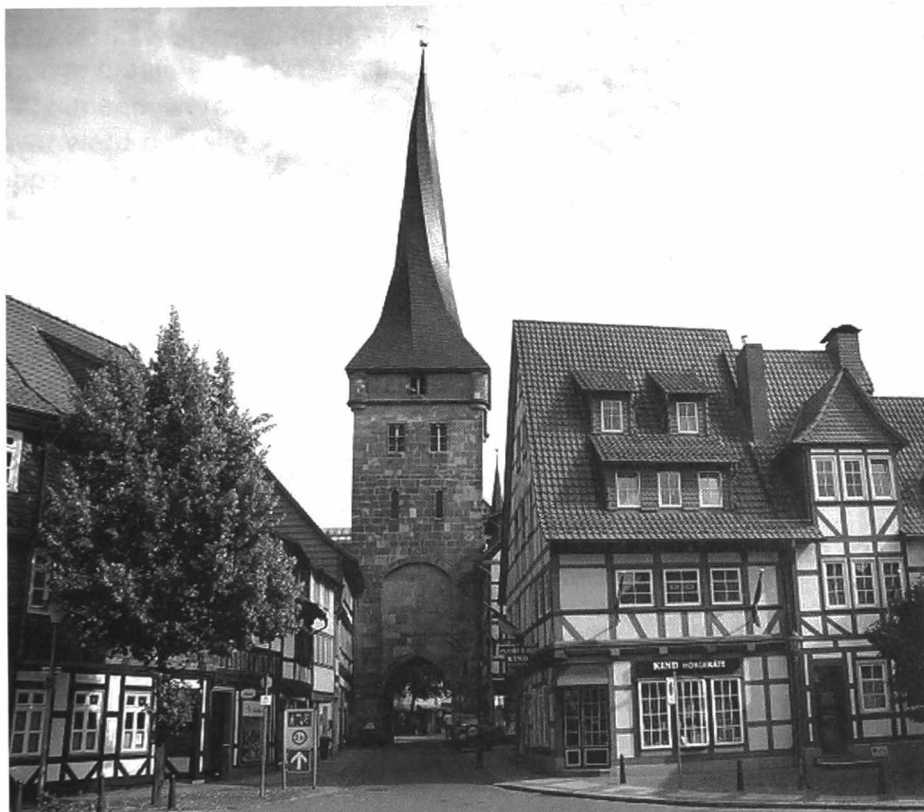
*Afb. 3: De Westerturm te Duderstadt*

De bouw van de toren, een combinatie van stadspoort en belfort, gaat terug tot 1343. Na een zware stadsbrand in 1424 werd de vierhoekige torenbasis heropgebouwd in zijn huidige vorm. De achthoekige naaldspits werd echter pas voltooid in 1506. De torsie van de naaldspits bedraagt 1/8 draai van rechts naar links en zou ontstaan zijn in de 16<sup>de</sup> eeuw. In 1874 werd de torenspits zwaar beschadigd door blikseminslag en aansluitend gerestaureerd in zijn oorspronkelijke vorm. Bij een inspectie van de toren in 1949 kwam architect Lohe tot de conclusie dat de torsie van de toren veroorzaakt werd door anomalieën in de constructie, meer bepaald de afwezigheid van sint-andrieskruisen en van een massieve centrale balk. De spits bleek zelfs in de loop der jaren enigszins te zijn gekrompen onder haar eigen gewicht. Desondanks vertoonde de torsie een regelmatig verloop en een uniek optisch aspect. In 1999 stelden specialisten van de Duitse overheid vast dat de torenspits op instorten stond. Er volgde een grondige restauratie van 2002 tot 2004, met behoud van de torsie. De gerestaureerde Westerturm, omringd door typische historische vakwerkhuizen, is thans de toeristische aantrekkingspool bij uitstek van het romantische stadje.

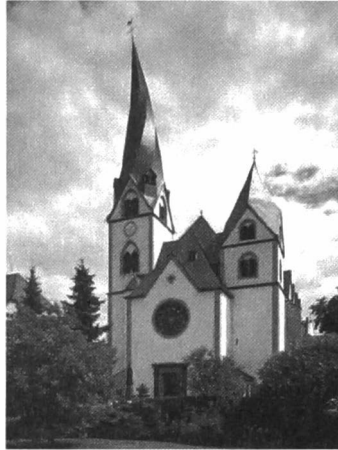
*Afb. 4: De Sankt-Clemens Stiftskirche te Mayen*

De zuidelijke toren heeft enkel een gedrongen klokvormige helm; de noordelijke toren is getooid met een achthoekige naaldspits van 20 meter hoogte op een vierhoekige torenbasis met uitgewerkte kapitelen en dakkapellen in de overgangspiramide. De torsie van de toren belooft 1/4 draai van links naar rechts en vertoont twee duidelijke knikken. De spits is niet enkel gedraaid maar ook behoorlijk krom: het torenkruis bevindt zich op 1,70 meter afwijking van het middelpunt van de toren. De torsie zou veroorzaakt zijn door het "leven" van het houtwerk.

inclusief haar noordelijke toren grotendeels verwoest. Na een noodherstelling van het kerkgebouw in de periode 1947 – 1953, werd de kerk pas in de jaren 1970 definitief in haar oude glorie hersteld. Op algemene aanvraag van de lokale bevolking, werd de noordelijke torenspits heropgebouwd met haar karakteristieke draaiing en kromming. Er kwam heel wat beton en staal aan te pas om het houtwerk in die specifieke vorm te verstevigen. Sindsdien heeft Mayen met zijn gekromde en gedraaide toren zijn typische waarteken terug.
