# Oudheidkundig onderzoek van de St. Elooiskerk te Snellegem

## II. — OUDHEIDKUNDIG ONDERZOEK

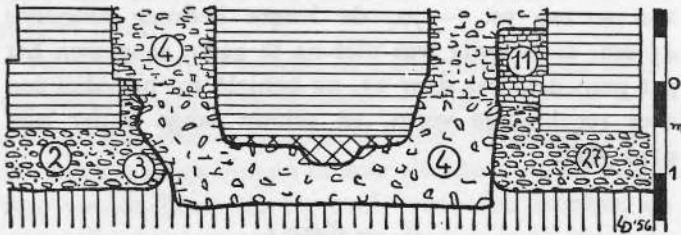
FIG. 2. — De fundering van de oostelijke viering. Het metselwerk 4 werd aangebracht bij de bouw van de toren (kerk II).

pijlers, werd, tussen de bestaande 3 en 11, in een schuin naar onder lopende sleuf metselwerk gestort, bestaande uit veldsteen en grijze schelpmortel. Die fundering 4 springt 20 tot 30 cm vooruit op het regelmatig metselwerk der pijlers, dat op — 20 begint. De huidige breedte van de oostelijke vieringsdoorgang, die nu nog de romaanse afmeting heeft, bedraagt 2,30 m.

FIG. 12. — 11 : Noordelijke pijler van de triomfboog van kerk I. —  
 4 : Jongere noordelijke pijler van de oostelijke vieringsboog van kerk II  
 (zie afb. 2).

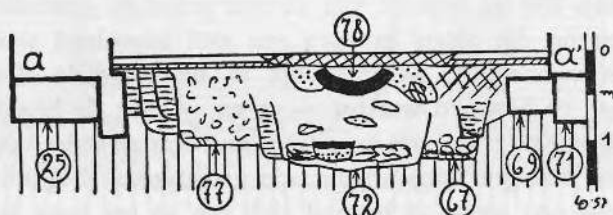
FIG. 3. — Doorsnede a — a' door de middenbeuk.

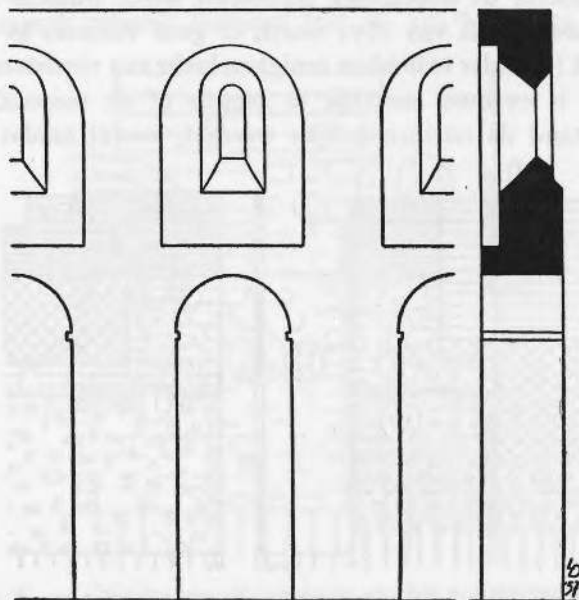
FIG. 4. — Een travee van de middenbeuk en doorsnede van de scheiboog en bovenlichtmuur.

De hoeken der pijlers ( $140 \times 110$ ), scheibogen en bovenlichten zijn gemaakt met grote grijsgroene veldstenen; het overige metselwerk van de middenbeuk bestaat uit lagen kleine grijsgroene veldstenen <sup>21</sup>. Elke traveeopening is maar 155 cm breed en 440 cm hoog.

De bovenlichtvensters zijn gevat in rondbogige blindnissen, die breder zijn dan de traveeopening er onder, nl. 190 cm. De vensters hebben schuine dagkanten; de glassponning is naar de buitenzijde verschoven <sup>22</sup>.

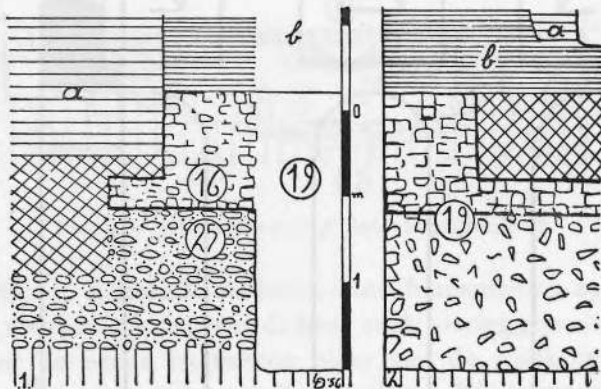
FIG. 5. — 25 : noordmuur van de middenbeuk van kerk I, waarop later 16, de westpilaster van de noordelijke vieringsboog gebouwd werd. Tegen 25, maar verbonden met 16, staat 19, de westmuur van het XII<sup>e</sup> eeuwse noordtransept. *b* : gotische verbouwing, *a* : XIX<sup>e</sup> eeuwse metselwerk.

<sup>24</sup> Deze pilaster is omsloten door het metselwerk van de gotische verbouwing van het transept (fig. 5).

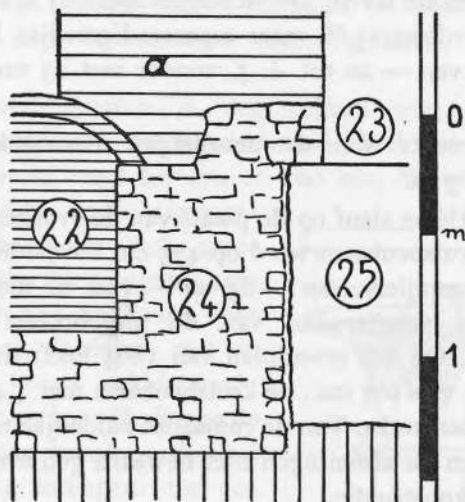
FIG. 6. — Gedeelte van de oostmuur van het noordtransept (24), door graf 22 uitgediept, a) XIX-eeuws metselwerk.

fundering van 60 cm breed gebouwd, 24; het opgaande muurwerk sprong echter een 30 tal cm terug<sup>26</sup>. 24 komt tot tegen 25, die daar tot — 20 behouden bleef; een gedeelte van 24 komt nog hoger, en wel tot op het vloerpeil, waar het ingewerkt zit in de XIX<sup>e</sup> eeuwse steunbeer tegen de toren. De vieringspilaster 23 is op — 20 gefundeerd op 25<sup>27</sup>, maar eigenaardigerwijze loopt 24 over 25, van — 20 tot + 5, zonder met 23 verbonden te zijn.

<sup>26</sup> 24 werd over een zekere afstand tot — 90 door graf 22 uitgebroken.

FIG. 13. — Tegenaan de oude fundering 25, de fundering van de  
 oostmuur van de noordelijke kruisbeukarm 24; door het graf 22 werd  
 een gedeelte van 24 uitgebroken (zie afb. 6).

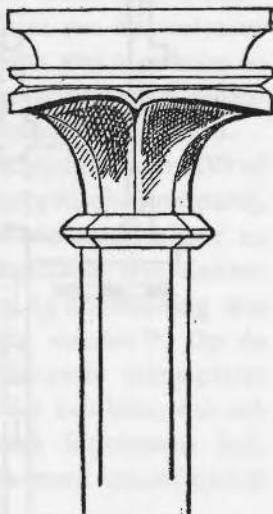
FIG. 7. — Middensteun en kapiteel van een galmgat (*Le Beffroi*, II, 1864-65, blz. 163).

Te Snellegem waren de middenzuiltes van de klokgaten achtkantig; dit was ook het geval te Torhout <sup>44</sup>. Deze toren wordt uit de tweede helft der XII<sup>e</sup> eeuw gedateerd <sup>45</sup>.

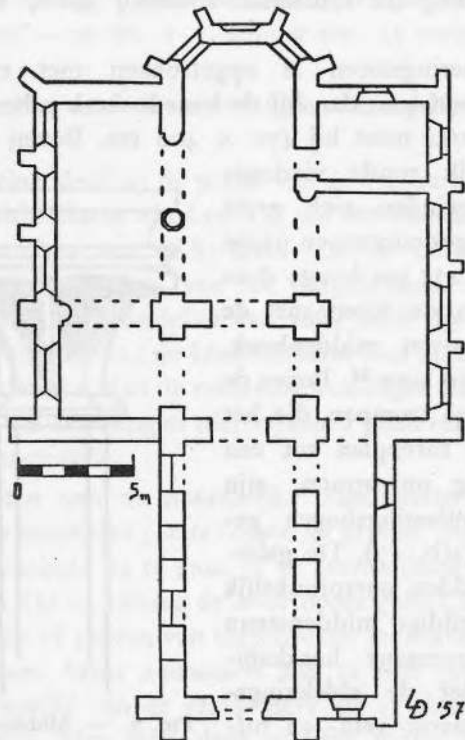
FIG. 8. — Grondplan van de kerk vóór de sloping, naar plan van E. Vandevyvere (6 sept. 1864) bewaard in de Kon. Kommissie te Brussel.

<sup>29</sup> Op de tekening van 1864 wordt deze travee ten onrechte nog als romaans voorgesteld.

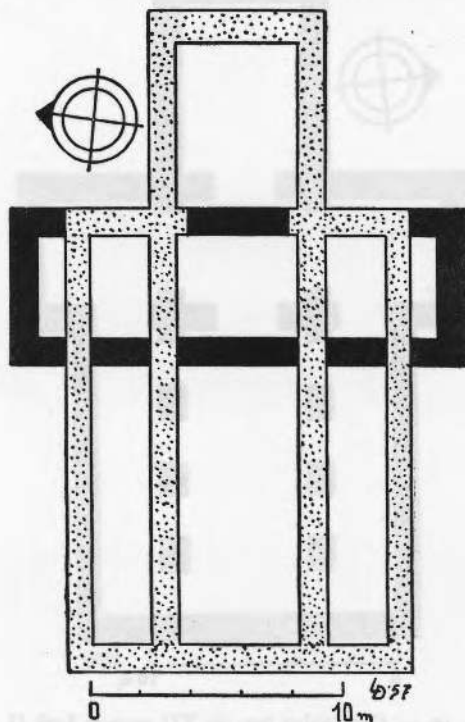
FIG. 9. — Grondplan van kerk I (gestippeld). In de XII<sup>e</sup> eeuw werd de kruisbeuk en de vieringstoren bijgebouwd (zwart).

Het plan van de eerste weergevonden kerk, tekent een driebeukig schip en een vlakgesloten koor. Aange-

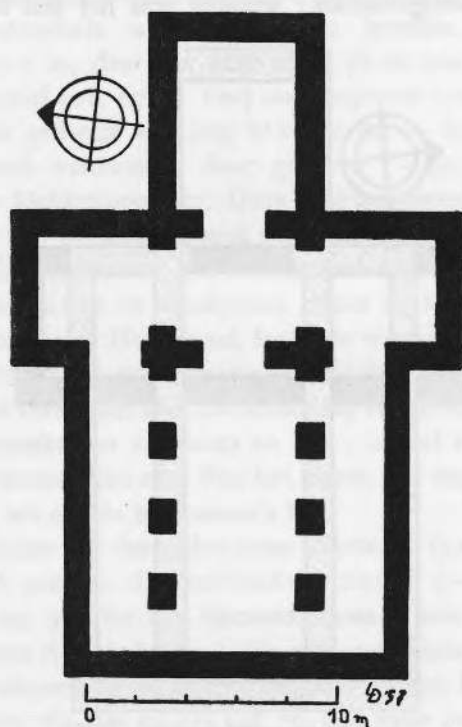
FIG. 10. — Grondplan van de XII-eeuwse kerk II.

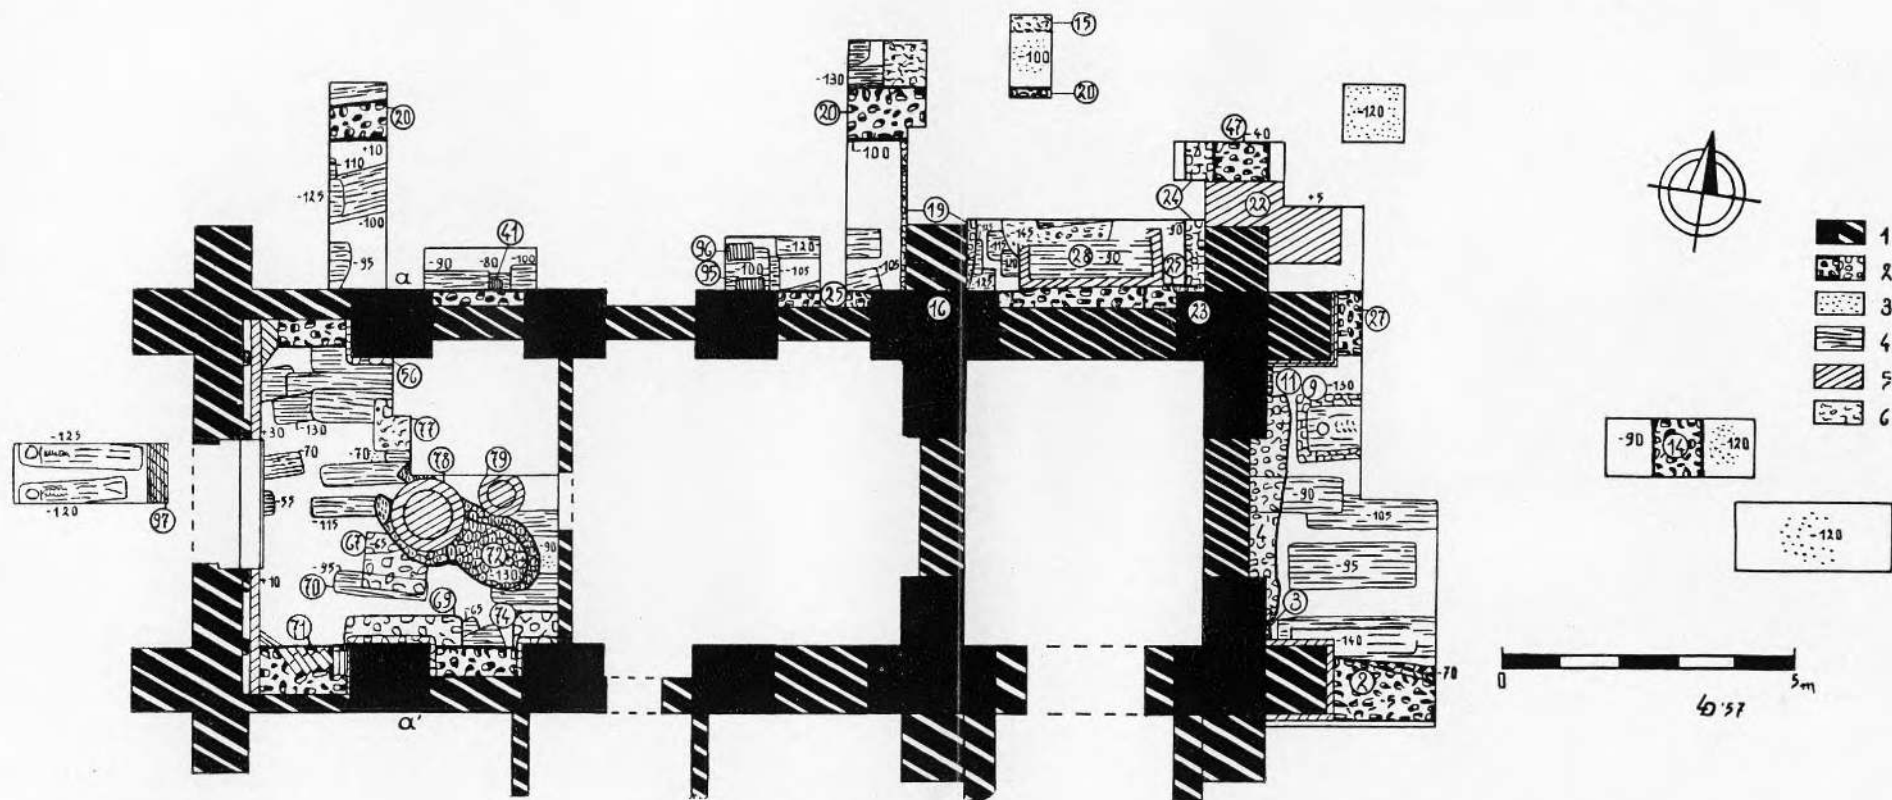
FIG. 11. — Algemeen opgravingsplan : 1) Bestaande muren. 2) Funderingen van veldsteen. 3) Onberoerde grond. 4) Graf. 5) Baksteen. 6) Uitgebroken muren.

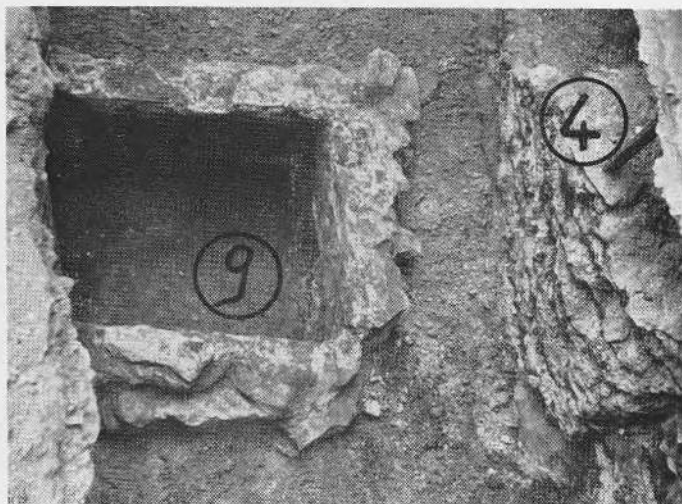
FIG. 21. — Veldsteengraf 9 en fundering 4.

- *Graf 9* (op — 130); dit graf was gemetseld met grote veldstenen en langs binnen wit bepleisterd. De wanden waren 30 cm breed, de westkant mat binnen-

werks 70 cm. Het geraamte lag ter plaats, en er was een spoor van een kist.

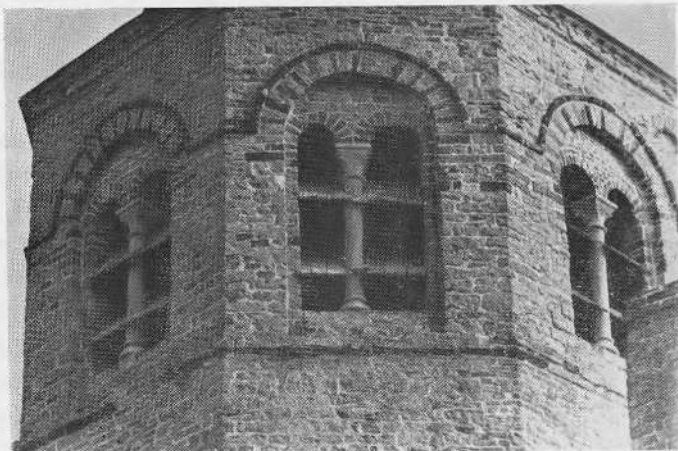
FIG. 23. — Detail van de toren. De middenzuiltjes zijn nieuw, de gekoppelde boogjes zijn van tufsteen. In de afdekkingsbogen wisselt veld- en tufsteen af. (Foto J. Mertens).
