## Een alternatieve chirurgische behandeling van een complexe patellafractuur bij een hond

*An alternative surgical treatment of a comminuted patella fracture in a dog*

J. Campe

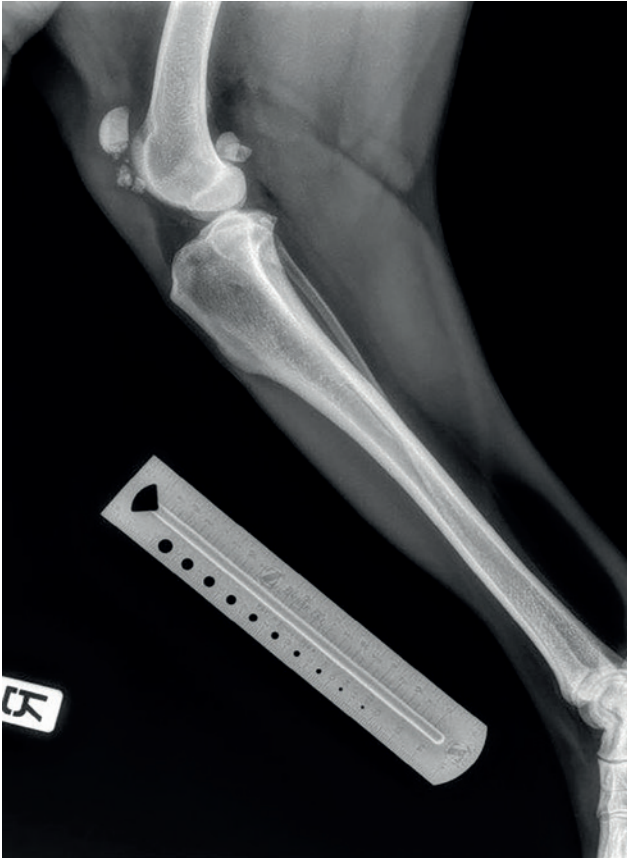
don 0,33 mg/kg bracht een complexe patellafractuur aan het licht, waarbij het onderste derde van de patella volledig verbrijzeld was. Een craniocaudale opname van de knie werd niet genomen.

**Figuur 1.** Mediolaterale opname van de linker knie met de vele distale patellafragmenten en de duidelijke verplaatsing van het proximale deel ervan.

Differentiaal diagnostisch diende ook gedacht te worden aan een avulsiefractuur van de crista tibiae of een gescheurde kruisband (Figuur 1).

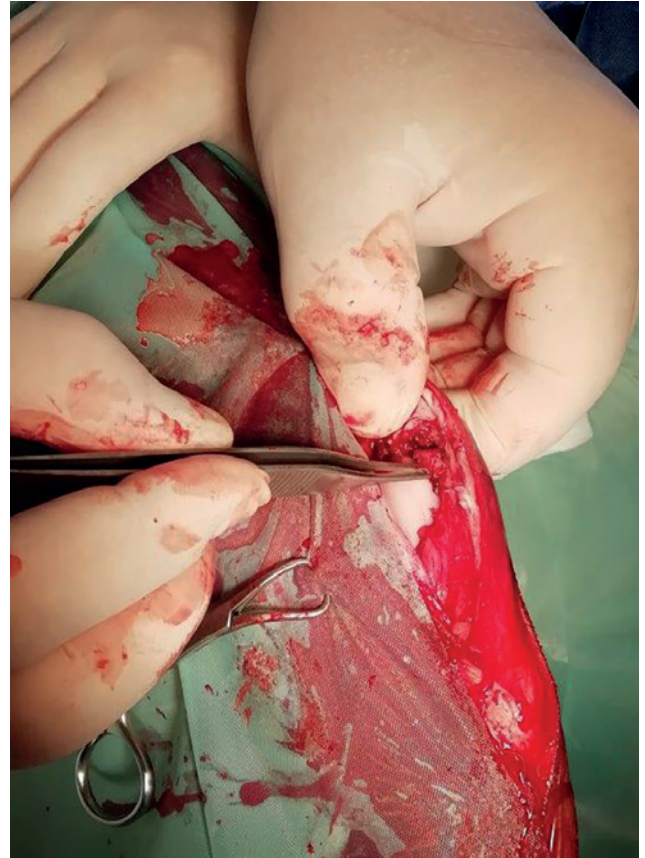
**Figuur 2.** Botfragmenten ter hoogte van de distale patella.

werd een incisie van lateraal van de patella tot halweg de tuberositas tibia gemaakt. Op die manier kon het gewricht geïnspecteerd en de patella geëvalueerd worden. Er konden geen kruisband-, collateraalband- of meniscusletsels vastgesteld worden. Het onderste deel van de patella was dermate verbrijzeld dat een correcte samenstelling onmogelijk was. Er werden zoveel mogelijk losse en niet meer bruikbare botfragmenten verwijderd, rekening houdende met de patellapees zodat deze zo veel mogelijk gevrijwaard kon worden. Door het verwijderen van deze talrijke distale patellaire botfragmenten was er initieel weefseltekort om de patellapees aan de patella te kunnen hechten. Bovendien was de breuk reeds een week oud en was er veel retractie op het proximale deel van de patella (Figuur 2).

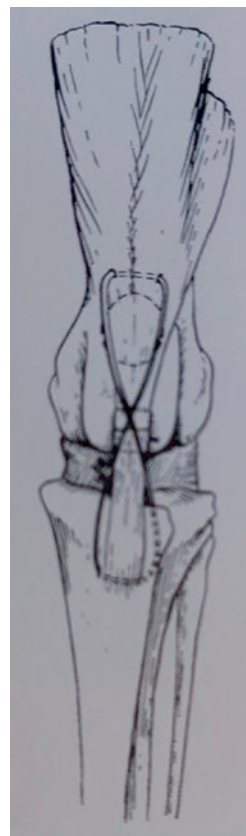
Om de afstand tussen patellapees en de patella te verkleinen, werd er initieel een polyesterband van 7 mm in achtvormige wijze aangebracht. De band omringde de patella en liep door een bottunnel in de tuberositas tibiae. Door deze band geleidelijk op te spannen kon de patellapees uiteindelijk wel tegen de patella gebracht worden (Figuur 3).

**Figuur 3.** Plaatsing van de 7-mm polyesterband (uit: Piermattei, Brinker en Flo, 1997).

Met een polydioxanone 0 werd de pees aan de patella gefixeerd. Hiervoor werden er twee overlange tunnels doorheen het resterende deel van de patella geboord, waardoor de hechting werd aangebracht.
